# Commune de Hannonville-sous-les-Côtes

**Enquête publique préalable à la Déclaration d'Utilité Publique  
de la dérivation et de la protection des eaux prélevées aux captages  
des sources de la Grotte et de la Roche du Moutru, du Puits Croix de  
Cabaret et de la source des Étangs du Longeau sur le territoire de la  
commune de Hannonville-sous-les-Côtes  
du mercredi 13 septembre au samedi 30 septembre 2023**

**Annexe 8.4.  
Mémoire en réponse**

## Rapport du SPANC concernant le terrain de camping

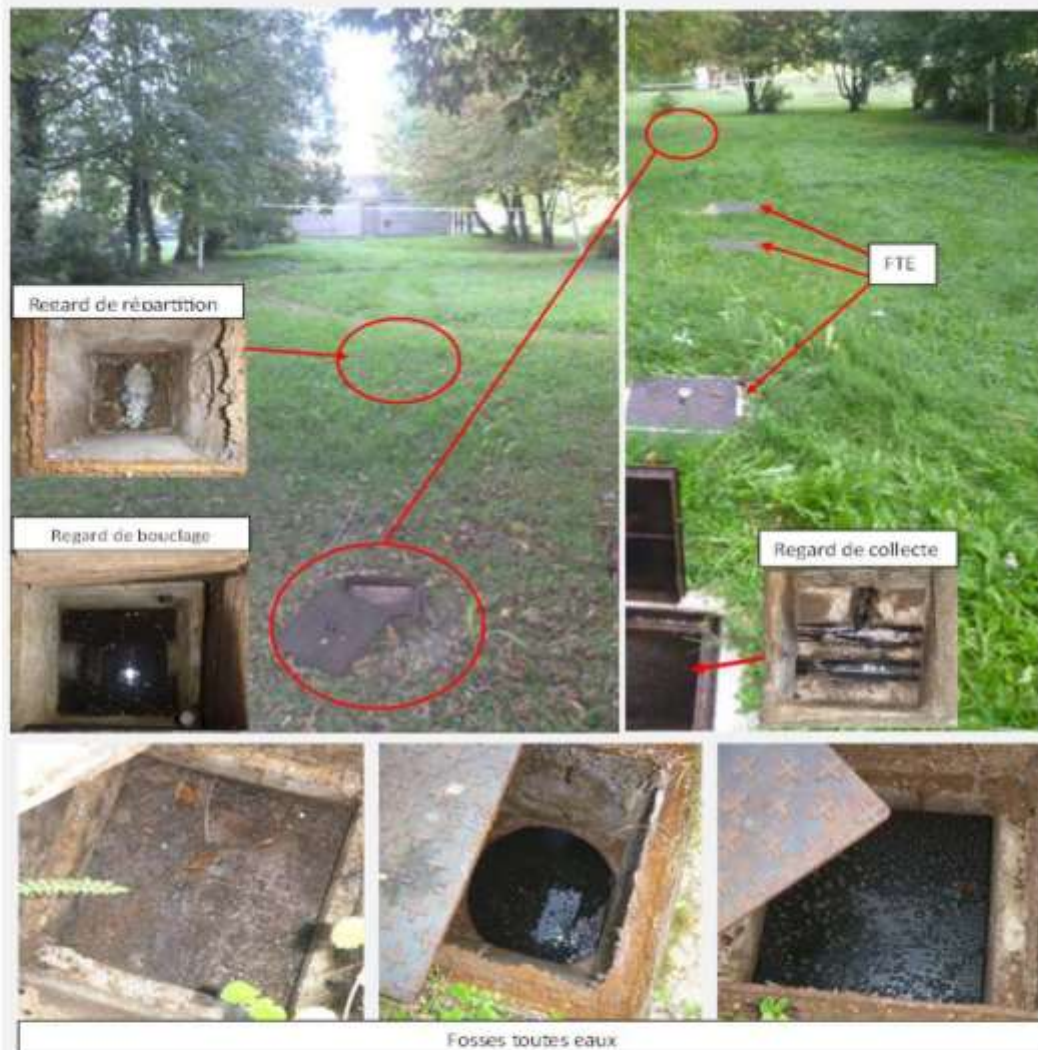
## Photographies de l'emplacement du dispositif

On note la présence d'un système de traitement, à priori de type lit ou tranchées d'épandages, avec deux regards présents. Le premier regard est un regard de répartition des effluents, composé de trois drains. Celui-ci présente des traces de corrosion sur les tampons d'ouvertures. Le second est un regard de boudage, permettant de visualiser le bon fonctionnement du système d'infiltration par le sol. Les deux regards sont saturés en eau, ce qui laisse à penser que le système de traitement dysfonctionne.

Le dispositif, contrôle, possède des éléments nécessaires au bon fonctionnement d'un système d'assainissement non collectif. Les eaux usées sont séparées des eaux pluviales. La présence des dispositifs, BD, FTE, acte la phase de prétraitement et du traitement primaire. Le dispositif d'évacuation des gaz de fermentation issus de la FTE, à savoir la ventilation secondaire, est présent, mais incomplet. Rappelons qu'elle doit être située à 40 cm au-dessus du faîtage du toit afin d'optimiser l'extraction du gaz H<sub>2</sub>S. L'ensemble des eaux prétraitées sont dirigées vers une filière de traitement de type lit ou tranchées d'épandage saturée en eau et par conséquent dysfonctionne. Cela devient une source potentielle de risque environnemental avéré, par le rejet de ces eaux vers l'étang. D'où le fait que cette installation est non conforme, pour système incomplet, avec dysfonctionnement majeur, avec un enjeu environnemental.

> Réhabilitation complète de l'installation d'assainissement non collectif, avec séparation des eaux pluviales et des eaux usées

> Mise en place du dispositif de ventilation secondaire et éventuellement mise en place du regard de contrôle et/ou d'inspection et les rendre accessibles.

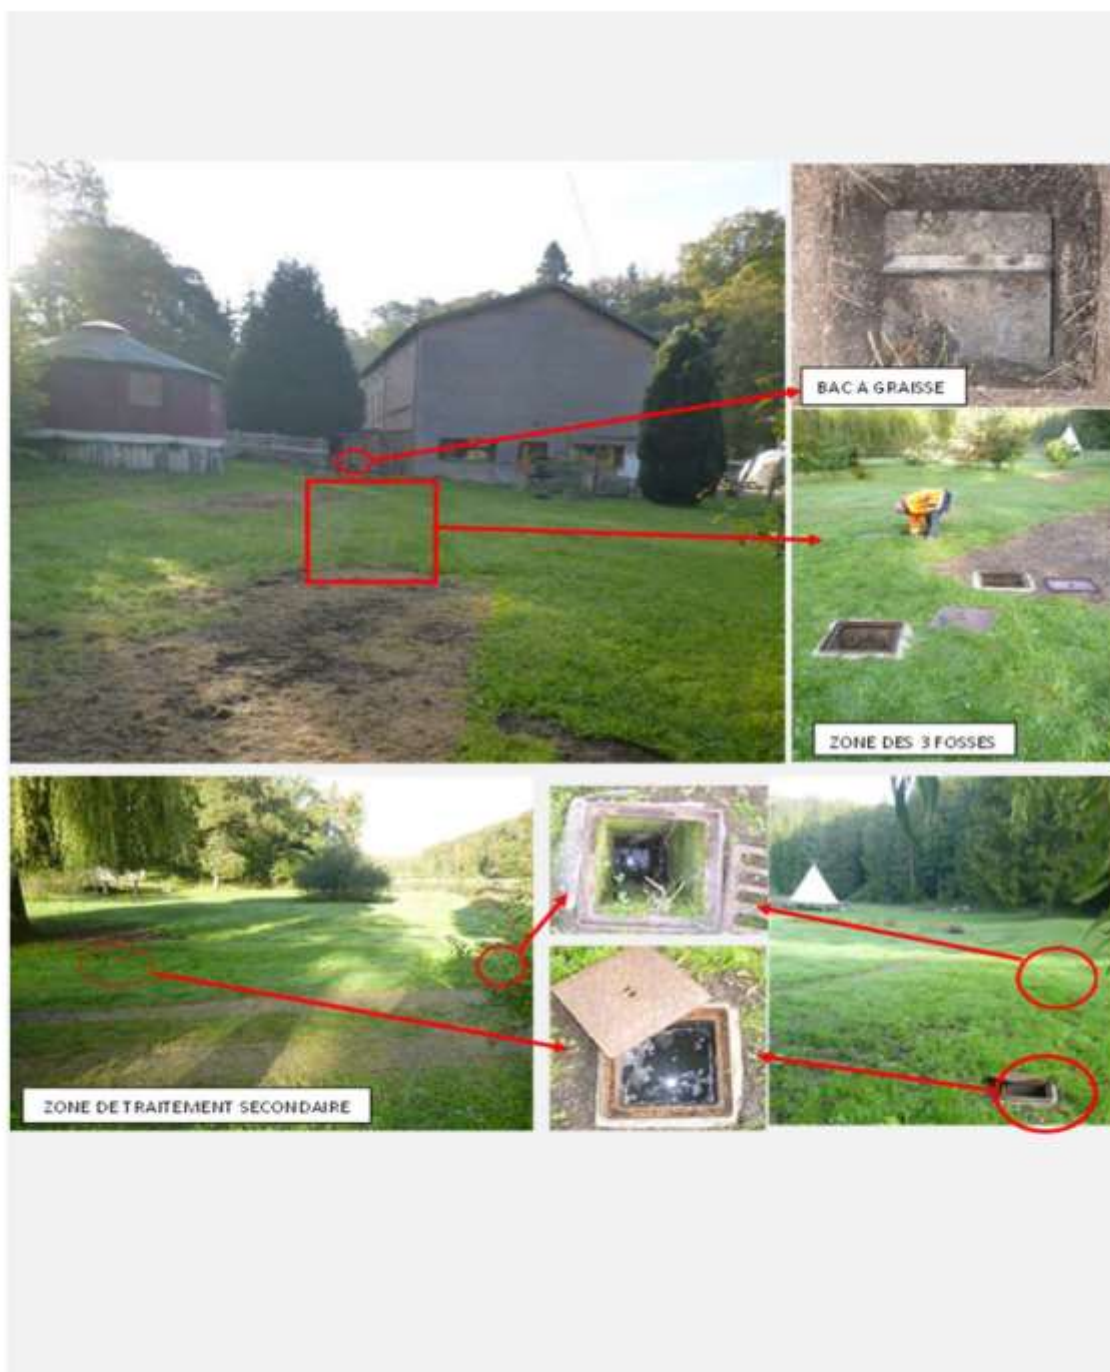
## Photographies de l'emplacement du dispositif

On note la présence d'un système de traitement, a priori de type lit ou tranchées d'épandages, avec deux regards présents. Le premier regard est un regard de répartition des effluents, composé de trois drains. Celui-ci présente des traces de corrosion sur les tampons d'ouvertures. Le second est un regard de bouclage, permettant de visualiser le bon fonctionnement du système d'infiltration par le sol, celui-ci est équipé d'une grille de type évacuation d'eaux pluviales. Les deux regards sont saturés en eau, ce qui laisse à penser que le système de traitement dysfonctionne.

Eaux usées raccordées à la filière :	Toutes Eaux Usées
Dénomination des dispositifs :	Fosse septique toutes eaux
Dimensions	inconnu
Remarques	
Présence de trois fosses toutes eaux (FTE) et d'un bac à graisse, sans aucune information sur les différents volumes. On note des traces de corrosion sur l'ensemble des tampons d'ouverture, traduisant une mauvaise extraction des gaz H <sub>2</sub> S présent dans la fosse due au système de ventilation qui est incomplet. Le niveau de boues résiduelles est conséquent, d'où la nécessité de réaliser une opération de vidange.

Le dispositif, contrôle, possède des éléments nécessaires au bon fonctionnement d'un système d'assainissement non collectif. Les eaux usées sont séparées des eaux pluviales. La présence des dispositifs, BD, FTE, acte la phase de prétraitement et du traitement primaire. Le dispositif d'évacuation des gaz de fermentation issus de la FTE, à savoir la ventilation secondaire, est présent, mais incomplet. Rappelons qu'elle doit être située à 40 cm au-dessus du faitage du toit afin d'optimiser l'extraction du gaz H<sub>2</sub>S. L'ensemble des eaux prétraitées sont dirigées vers une filière de traitement de type lit ou tranchées d'épandage saturée en eau et par conséquent dysfonctionne. Cela devient une source potentielle de risque environnemental avéré, par le rejet de ces eaux vers l'étang. D'où le fait

> *Réhabilitation complète de l'installation d'assainissement non collectif, avec séparation des eaux pluviales et des eaux usées*

> *Mise en conformité du dispositif de ventilation secondaire et éventuellement mise en place du regard de contrôle et/ou d'inspection et les rendre accessibles.*
